浙江惠禾源环境科技有限公司
垃圾焚烧飞灰综合利用处置技改项目阶段性验收
(二阶段) 竣工环境保护验收监测报告

其他需要说明的事项

二〇二三年四月

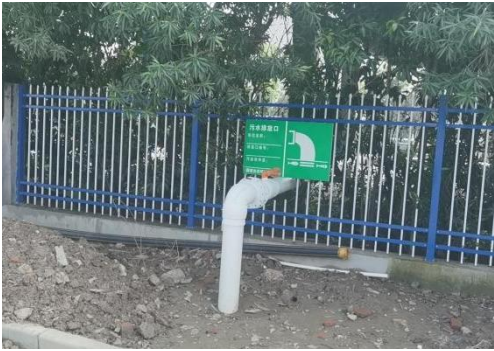
废水排放口

根据现场调查，本项目厂区建有 1 个废水排放口和 1 个雨水排放口，设有相应的标识标牌。雨水排至市政雨水管网，废水排放管道与港区工业污水处理厂的排海管道并管，通过高位井排放入海，详见图 2-1。

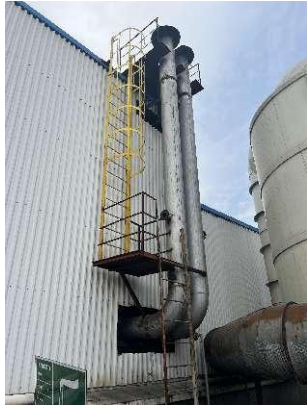
物料烘干废气排气筒

根据现场调查，本项目废气排放口包括原灰仓排气筒、含氨废气排气筒、高温熔融排气筒、成型配料排气筒、干化废气排气筒、物料烘干排气筒。先行验收期间，干化工段及原灰仓已建成但实际不实施，本次二阶段验收干化工段未实施，飞灰原灰仓已于 2023 年 1 月 2 日启用，故本次二阶段验收期间不涉及干化废气排气筒，详见表 2-2 和图 2-2。

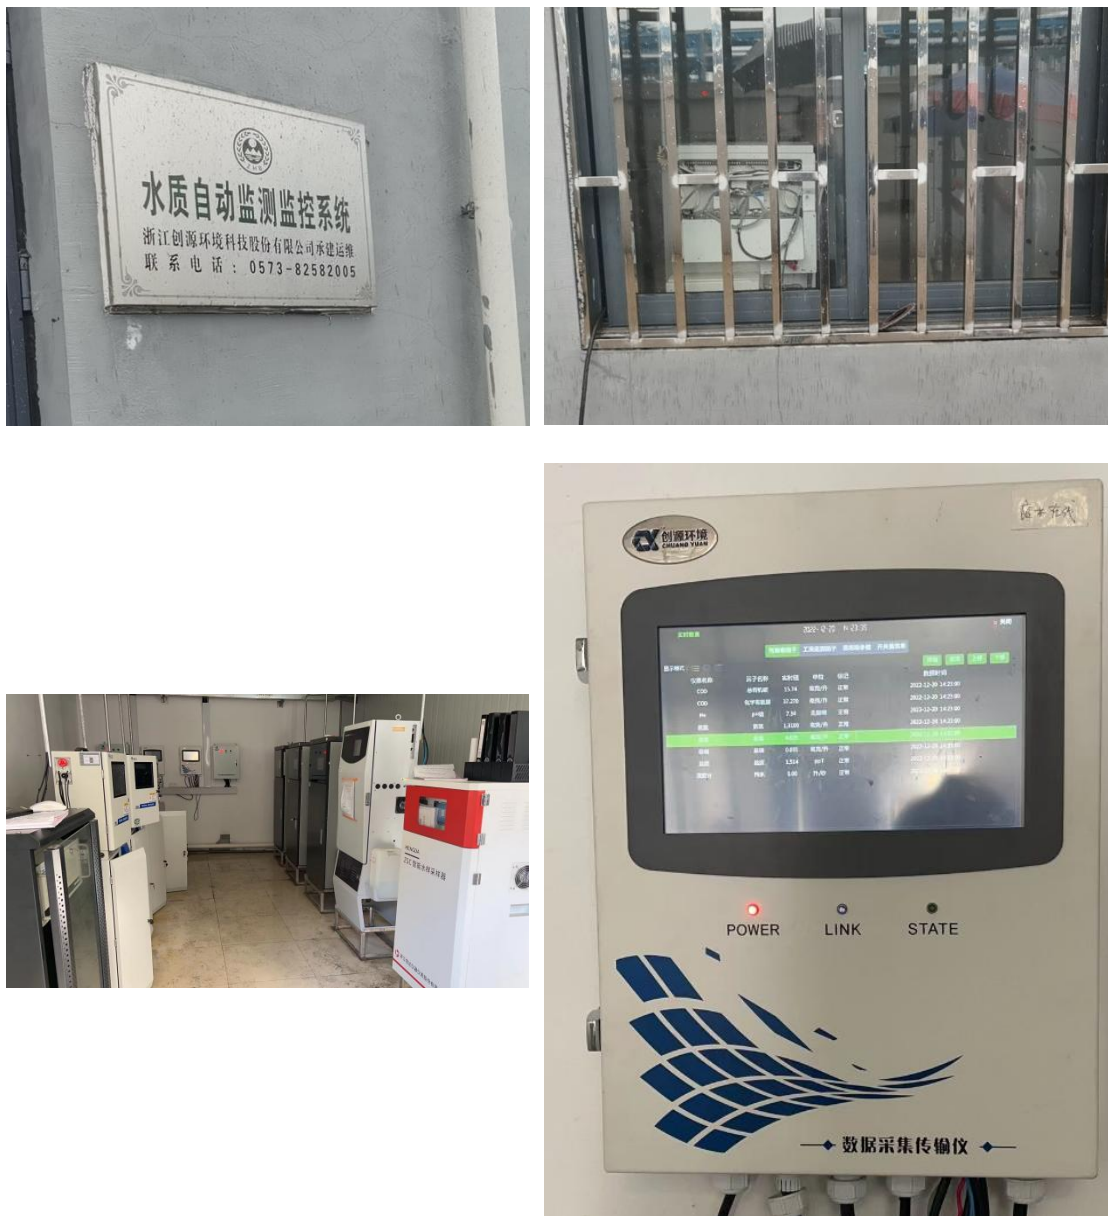
废水监测设备

本项目设置了水质自动监测监控系统 and 烟气自动监测监控系统，承建运维单位为浙江创源环境科技股份有限公司，废水总排口已进行规范化设置，并安装在

线监测系统，仪器为废水在线分析仪，在线监测因子有：氨氮、COD、pH、总磷、总氮、盐度、流量等，对外排废水进行监测，高位井同时安装盐度在线监测，确保闭环监管。废气排放口已进行规范化设置，高温熔融废气处理尾端废气烟囱或烟道设置永久采样孔，并安装采样监测平台，同时，安装了在线监测系统，仪器为烟气在线分析仪，监测因子有：烟尘、二氧化硫、氮氧化物、氯化氢、氧含量、温度、湿度、流量等。目前，上述在线监测系统均已安装完毕，并已与属地生态环境管理部门联网。具体见图 2-3。

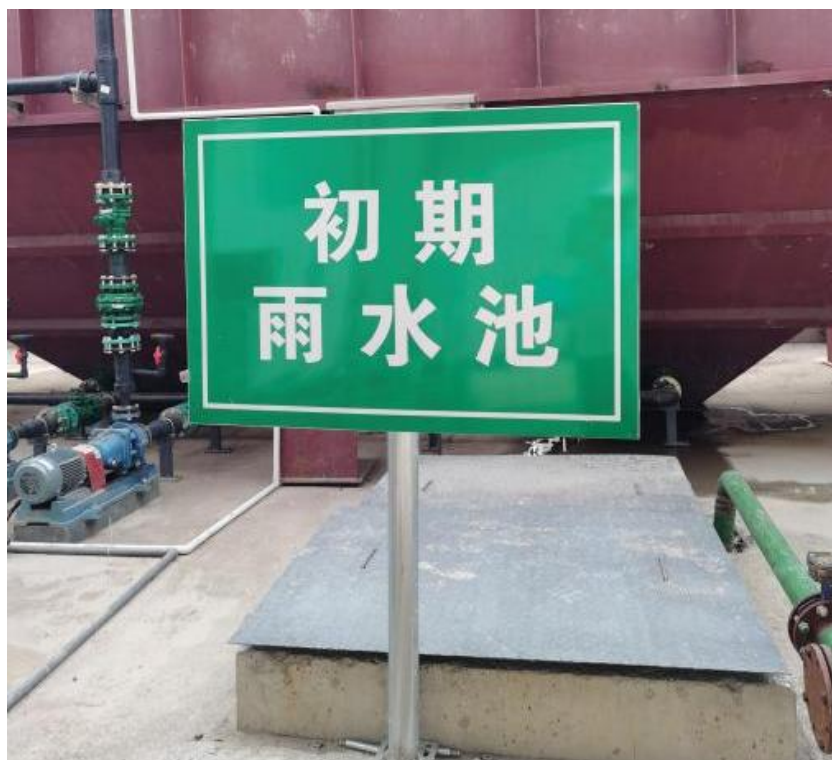
图 2-4 初期雨水收集池

根据现场调查，企业雨水管采用地埋铺设，初期雨水经屋面和地面的雨水集水沟收集后，通过分水阀控制，降雨期间的初期雨水进入废水处理站，通过人工控制换水旋柄，后期雨水经雨水管排放。整个厂区设置一个雨水排放口，雨水排放口均已设可控阀门。目前已设置一个初期雨水池 500m³，实际建设可满足环评

要求需设置不小于 245m³ 的初期雨水池。目前已设置一个事故应急池 315m³，实际建设可满足环评要求需设置不小于 245m³ 的事故应急池。此外，规范设置了污水排放口，做好厂区各类废水收集防渗漏、防漏、防腐等工作，确保地下水不受污染。对重点防渗区均进行有效防渗、防腐处理，厂区防渗图见图 2-7，重点防渗区地面从下而上依次施工为：钢筋混凝土、防渗材料、环氧地坪。对污水处理构筑物池、污水管线等经常进行检修，防止废水非正常渗漏发生。
